Röntgenreport 2022

Mängelstatistik unabhängig geprüfter Röntgeneinrichtungen

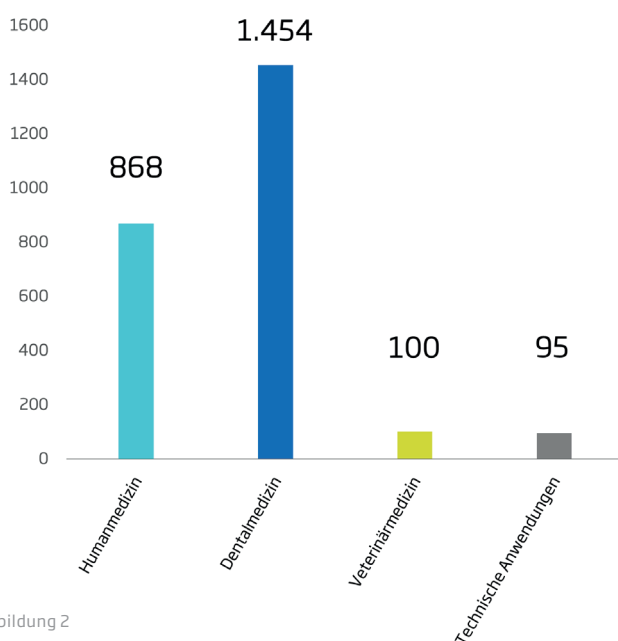
Abbildung 2

Die Gesamtzahl der auftretenden Mängel bei humanmedizinischen Geräten beträgt 868 und bei dentalmedizinischen Geräten 1.454. Bei Röntgeneinrichtungen aus dem Bereich Veterinärmedizin wurden 100 Mängel über alle Prüfungen hinweg festgestellt und bei Röntgeneinrichtungen zur technischen Anwendung 95 (siehe Abbildung 2).

Anzahl der Mängel
nach Anwendungsbereichen der Geräte

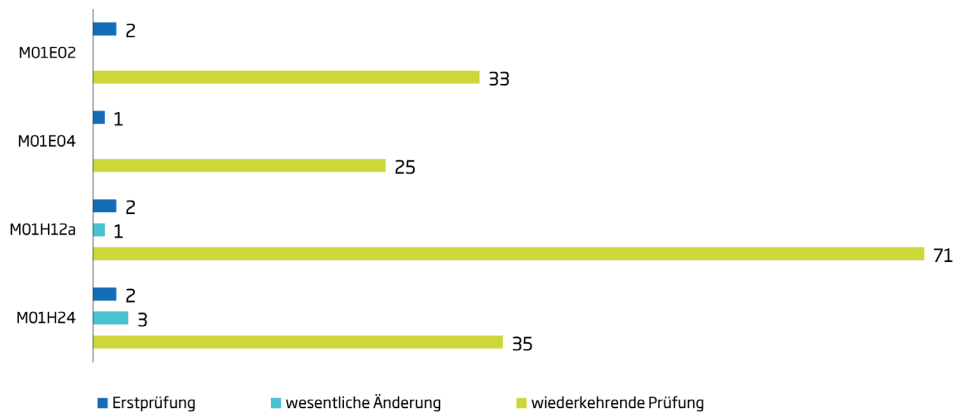
Abbildung 3

Bei digitalen Speicherfolien- und analogen Film-Folien-Systemen prüfen die Sachverständigen den Kassettenbestand hinsichtlich Artefaktfreiheit und Gleichförmigkeit. Der Mangel der Prüfposition „M01H12a“ wurde bei 74 Geräten vorgefunden. Bei beiden Systemen unterliegen die Folien der Alterung. Durch die ständige Nutzung können Kratzer, Knicke oder Schmutzablagerungen auftreten, die dann als Störstellen (Artefakte) auf den Patientenaufnahmen zu sehen sind und schlimmstenfalls zu einer Fehldiagnose führen können.

Anzahl der bemängelten Prüfpunkte
in der jeweiligen Prüfart an ortsfesten Aufnahmegegeräten*

Bei digitalen Bildempfängern muss auf dem Bildwiedergabesystem und an der Modalität (Röntgengerät bzw. Ausleseeinheit der Speicherfolien) ein Dosisindikatorwert bzw. Exposureindex oder eine vergleichbare Größe numerisch oder optisch visualisiert werden. Außerdem müssen Angaben zum Zielwert und Abweichungsindikator vorhanden sein. Ein Mangel bei der Prüfposition „M01H24“ wurde bei 40 Geräten vorgefunden.

Die Persönliche Schutzausrüstung (PSA) des Anwenders muss regelmäßig auf Beschädigungen überprüft werden. Durch unsachgemäße Handhabung oder Alterungsprozesse kann das Schwächungsmaterial („Blei“) in einer Schutzschürze beschädigt werden und die Schutzwirkung der Schutzausrüstung nicht mehr oder nur noch unzureichend gegeben werden. In der Norm DIN 6857-2 wird beschrieben, wie und wie oft man Schutzkleidung mit Hilfe von Röntgenstrahlung auf Unversehrtheit überprüfen soll. Der Mangel der Prüfposition „M01E02“ wurde bei 35 Geräten vorgefunden.

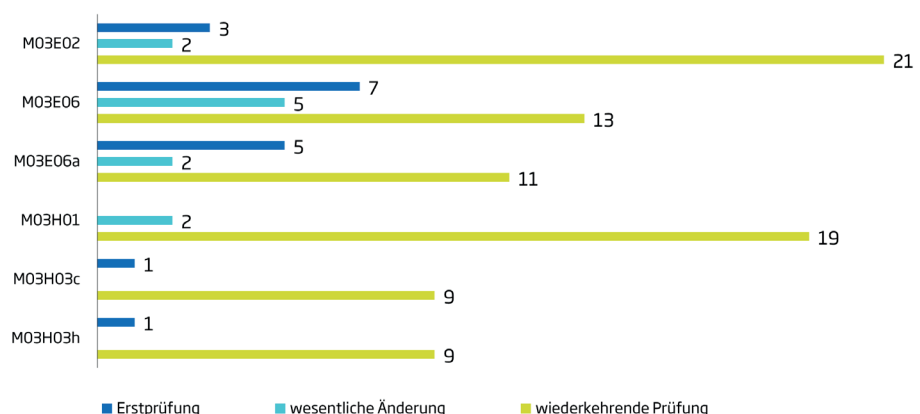
Abbildung 4

Auch bei den kombinierten Aufnahme-/Durchleuchtungsgeräten wurden häufig Mängel an der Schutzausrüstung entdeckt. Der Mangel der Prüfposition „M03E02“ wurde bei insgesamt 26 Geräten vorgefunden und ist mit dem oben genannten Mangel „M01E02“ identisch.

An einem Untersuchungsgerät muss ein ausreichender Streustrahlenschutz vorhanden sein. Der Mangel der Prüfposition „M03E06“ wurde bei 25 Geräten vorgefunden.

Die Anlage I der Sachverständigen-Richtlinie (SV-RL) führt für jeden Gerätetyp die wichtigsten Anforderungen an Dosisgrenzwerte, Bildqualitätsmerkmale und Schutzvorrichtungen auf. Auch diese Anlage I muss erfüllt sein. Wird einer dieser Punkte nicht erfüllt, führt dies im Bericht zu einem Eintrag bei Prüfposition „M03H01“. Der Mangel dieser Prüfposition wurde bei 21 Geräten vorgefunden. Auf den ersten Blick kann so aussehen, als ob viele Anlagen mit einer zu hohen Dosisbelastung bzw. zu schlechter Bildqualität gibt. Aber die Überschreitung der Grenzwerte von Dosis oder Bildqualität ist oft kein Zeichen eines technischen Defekts, vielmehr kann die Ursache dieses Mangels sehr vielschichtig sein. Denn diese Geräteart ermöglicht eine Vielzahl von unterschiedlichen Anwendungsarten: von einfachen Untersuchungen bis zu komplizierten Interventionen unter Durchleuchtung. Abhängig vom Gefährdungspotenzial für die Patient:innen gibt es für viele Anwendungsarten daher unterschiedliche Grenzwerte. Wenn sich also in den fünf Jahren zwischen zwei Prüfungen die Art der Anwendung ändert, kann es sein, dass nicht mehr alle Grenzwerte korrekt eingehalten werden. Bei der Abnahmeprüfung des Herstellers werden unter Umständen Parameter, die nicht zur ursprünglichen Anwendung gehören, nicht weiter geprüft oder korrekt eingestellt. Auch bei Neuanlagen kann es in Bezug auf die Definition der geplanten Anwendung dieser Röntgeneinrichtung zu Missverständnissen zwischen Vertrieb und zukünftigen Betreiber kommen. Das zeigt sich auch darin, dass der Mangel nicht nur bei wiederkehrenden Prüfungen, sondern auch bei Neugeräten festgestellt wurde.

Anzahl der bemängelten Prüfpunkte
in der jeweiligen Prüfart an Durchleuchtungsgeräten*

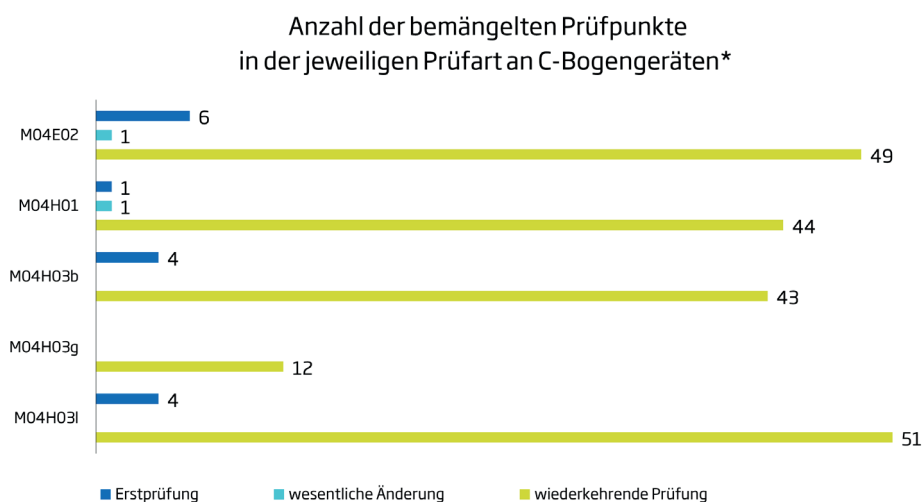
Abbildung 5

C-Bögen findet man in OP-Bereichen, aber auch bei niedergelassenen Ärzten. Mit ihnen werden üblicherweise Lagekontrollen bei Operationen oder in der Schmerztherapie durchgeführt. Bei den 739 geprüften Geräten wurden von den Sachverständigen 296 Mängel festgestellt. Auch bei diesem Gerätetyp zeigt sich eine deutliche Häufung der Mängel bei Erst- und Wiederholungsprüfungen (siehe Abbildung 5). Die drei häufigsten Mängel fanden sich in den Prüfpositionen bezüglich der Schutzausrüstung, der Bildwiedergabesysteme sowie des Strahlenschutzes. Der Mangel der Prüfposition „M04E02“ bezieht sich auf die Persönliche Schutzausrüstung und ist mit dem oben genannten Mangel „M01E02“ identisch. Ein Mangel an der Prüfposition wurde bei 56 Geräten vorgefunden.

An Bildwiedergabesystemen muss eine Abnahmeprüfung durchgeführt und protokolliert werden. Die Mängel der Prüfpositionen „M04H03l“ und „M04H03b“ wurden bei 55 bzw. 47 Geräten vorgefunden. Bei allen Anwendungen, bei denen therapierelevante Entscheidungen an Monitoren (Bildwiedergabesystemen) durchgeführt werden, muss sichergestellt werden, dass der Monitor die nötigen Qualitätsanforderungen erfüllt. Dies erfolgt, genau wie bei den Röntengeräten, durch eine Abnahmeprüfung nach Inbetriebnahme oder wesentlichen Änderungen. Diese Abnahmeprüfung war bei älteren C-Bögen in den Mindestanforderungen nicht gefordert. Um diese Lücke in der Qualitätssicherung zu schließen, wird in der neuen SV-RL gefordert, dass die Befundqualität bei wiederkehrenden Prüfungen mittels eines Testbildes nachgewiesen wird, auch wenn keine Abnahmeprüfung erforderlich war. Diese Vorschrift ist noch sehr neu und noch nicht bei allen Betreibern bekannt, da die SV-RL allein von den Sachverständigen kommuniziert wird und nicht durch ärztliche Stellen.

Der Mangel der Prüfposition „M04H01“ ist mit dem Mangel „M03H01“ identisch und wurde bei 46 Geräten vorgefunden, jedoch ist dieser Mangel etwas anders zu bewerten. In der neuen SV-RL wurde eine Tabelle E.5b zur Festlegung der Mindestanforderungen an einen C-Bogen erstellt, welche zur Anlage I zählt. Für ältere C-Bögen kamen zwei Anforderungen hinzu, nämlich die nach

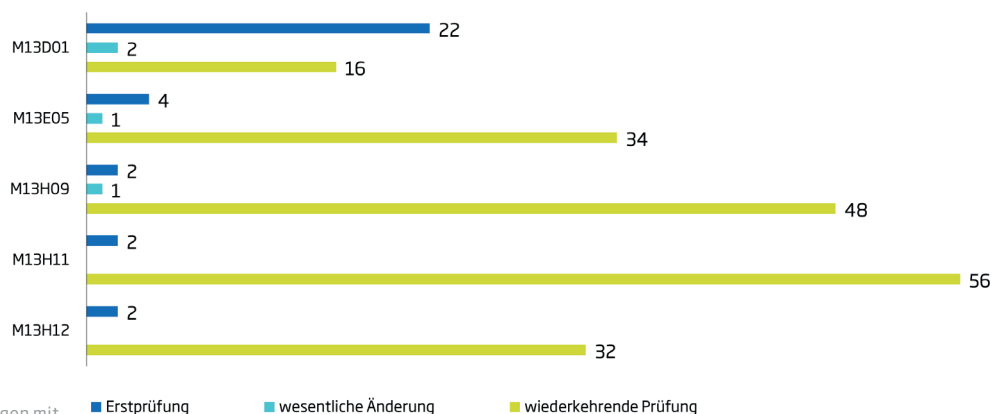
Abbildung 6

Bei digitalen Speicherfolien- und analogen Film-Folien-Systemen muss der Kassettenbestand hinsichtlich Artefaktfreiheit geprüft werden. Der Mangel der Prüfposition „M13H11“ wurde bei 58 Geräten vorgefunden (vgl. hierzu die Prüfposition „M01H12a“ bei ortsfesten Aufnahmegeräten).

Anzahl der bemängelten Prüfpunkte
in der jeweiligen Prüffart an Panoramaschicht- und Fernröntgengeräten*

Kassetten und Verstärkungsfolien für analoge Aufnahmen mit Filmen und digitale Speicherfolien müssen ohne Mängel (mechanische Beschädigung, Verfärbungen u.a.) sein. Der Mangel der Prüfposition „M13H09“ wurde bei 51 Geräten festgestellt (siehe Abbildung 6).

Diese Prüfposition steht im engen Zusammenhang mit der zuvor beschriebenen Position „M13H11“. Hinzu kommt, dass beschädigte Kassetten zu Lichteinfall mit einer Fehlbelichtung des Films und damit zu einer unbrauchbaren Aufnahme führen können. Speicherfolien oder Kassetten sowie Verstärkerfolien sind schonend zu behandeln und regelmäßig einer Sichtprüfung zu unterziehen.

Die Einrichtung, Abgrenzung und Kennzeichnung des Kontrollbereichs nach § 52 und § 53 StrlSchV muss ohne Mängel sein. Der Mangel der Prüfposition „M13D01“, die mit der Prüfposition „M05D01“ bei den Dental-Tubus-Geräten vergleichbar ist, wurde bei 40 Panoramaschichtaufnahmegeräten festgestellt.

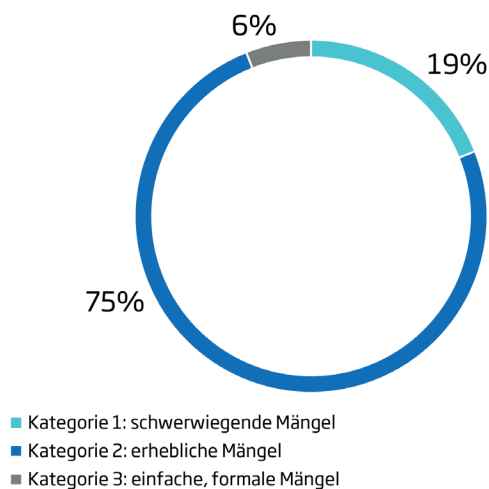
Abbildung 7

Ein deutlich geringerer Anteil der Mängel ist der Kategorie 1 der „schwerwiegenden Mängel“ zuzuordnen. Die Mehrheit dieser Mängel wurde bei den wiederkehrenden Prüfungen gefunden (siehe Abbildung 7). Dies zeigt, dass die bei Neugeräten notwendige Kombination aus Abnahmeprüfung durch den Hersteller oder Lieferanten der Röntgenanlage und der anschließenden Prüfung durch einen unabhängigen Sachverständigen sehr wirksam ist. Dieses erfolgreiche Vier-Augen-Prinzip gibt dem für die Abnahmeprüfung verantwortlichen Unternehmen und dem Betreiber die Bestätigung, eine sichere und funktionsfähige Röntgeneinrichtung zu übergeben bzw. zu übernehmen.

Verteilung der Mängel bei humanmedizinisch genutzten Röntgeneinrichtungen nach Kategorie

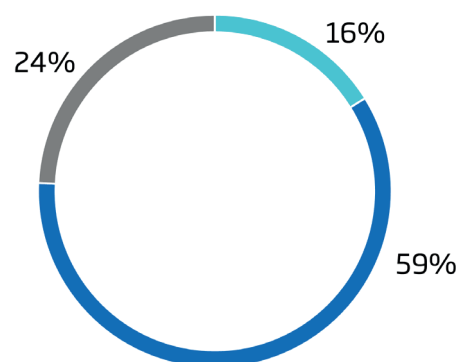
Abbildung 8

Verteilung der Mängel bei dentalmedizinisch genutzten Röntgeneinrichtungen nach Kategorie
