# Röntgenreport 2024

Mängelstatistik unabhängig geprüfter Röntgeneinrichtungen

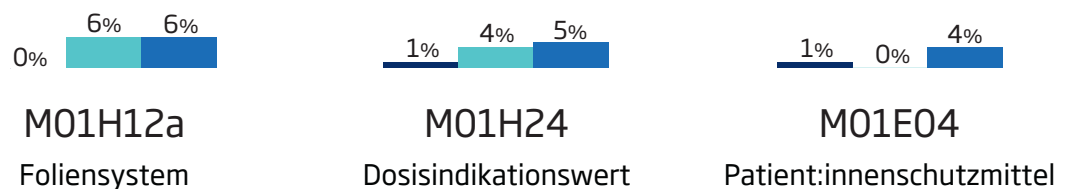
Abbildung 8

Bei digitalen Speicherfolien- und analogen Film-Folien-Systemen prüfen die Sachverständigen den Kassettenbestand hinsichtlich Artefaktfreiheit und Gleichförmigkeit. Der Mangel der Prüfposition „M01H12a“ wurde bei 49 Geräten vorgefunden. Bei beiden Systemen unterliegen die Folien der Alterung. Durch die ständige Nutzung können Kratzer, Knicke oder Schmutzablagerungen auftreten, die dann als Störstellen (Artefakte) auf den Patientenaufnahmen zu sehen sind und schlimmstenfalls zu einer Fehldiagnose führen können.

Bei digitalen Bildempfängern muss auf dem Bildwiedergabesystem und an der Modalität (Röntgengerät bzw. Ausleseeinheit der Speicherfolien) ein Dosisindikatorwert bzw. Exposureindex oder eine vergleichbare Größe numerisch oder optisch visualisiert werden. Außerdem müssen Angaben zum Zielwert und Abweichungsindikator vorhanden sein. Ein Mangel bei der Prüfposition „M01H24“ wurde bei 43 Geräten vorgefunden.

Anteil häufigster gefundener Mängel bei stationären Aufnahmegegeräten

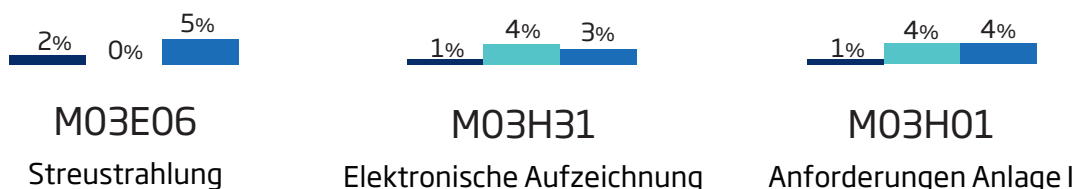
An einem Untersuchungsgerät muss ein ausreichender Streustrahlenschutz vorhanden sein. Der Mangel der Prüfposition „M03E06“ wurde bei 18 Geräten vorgefunden.

Beim Röntgen eines Patienten entsteht neben der zur Diagnose wichtigen Nutzstrahlung auch vom Patienten gestreute Röntgenstrahlung, welche den Untersucher schädigt, wenn dieser sich nicht durch genügend Abstand oder durch einen baulich vorhandenen Strahlenschutz schützen kann. Um dem Anwender, der sich direkt am Patienten aufhalten muss, größtmöglichen Schutz gegen Röntgenstrahlung zu bieten, sind an einem fest montierten Untersuchungsgerät Schutzvorrichtungen vorhanden. Da moderne mobile chirurgische Bildverstärker (C-Bögen) einerseits immer leistungsfähiger werden und andererseits viel flexibler einsetzbar sind, werden heutzutage viele Untersuchungen von der Radiologie in den Operationssaal (OP) verlagert. Ein mobiler C-Bogen bietet aber keinerlei Schutz vor Streustrahlung. Dieser Schutz muss zusätzlich geschaffen werden, zum Beispiel durch am OP-Tisch befestigte Bleilamellen, durch fahrbare Schutzkanzeln oder durch an der Decke hängende Strahlenschutzscheiben. Da es in einem Operationssaal keine standardisierten Strahlenschutzvorrichtungen gibt, muss für jeden Saal und jedes Anwendungsgebiet ein individuell gestalteter Strahlenschutz konzipiert werden, was manchmal zu Fehlern in der Ausführung führt und auch Neuanlagen betrifft, wie man in Abbildung 10 erkennen kann.

In die gleiche Mangelkategorie fällt die Prüfposition „M03E06a“, welche bei 16 Geräten bemängelt werden musste. Bei bestimmten Untersuchungsarten ist ein zusätzlicher Streustrahlenschutz für den Kopf gefordert.

Anteil häufigster gefundener Mängel bei kombinierten Aufnahmeplätzen

einem Eintrag bei Prüfposition „M03H01“. Der Mangel dieser Prüfposition wurde bei 15 Geräten vorgefunden. Auf den ersten Blick kann so aussehen, als ob viele Anlagen mit einer zu hohen Dosisbelastung bzw. zu schlechter Bildqualität gibt. Aber die Überschreitung der Grenzwerte von Dosis oder Bildqualität ist oft kein Zeichen eines technischen Defekts, vielmehr kann die Ursache dieses Mangels sehr vielschichtig sein. Denn diese Geräteeart ermöglicht eine Vielzahl von unterschiedlichen Anwendungsarten: von einfachen Untersuchungen bis zu komplizierten Interventionen unter Durchleuchtung. Abhängig vom Gefährdungspotenzial für die Patient:innen gibt es für viele Anwendungsarten daher unterschiedliche Grenzwerte. Wenn sich also in den fünf Jahren zwischen zwei Prüfungen die Art der Anwendung ändert, kann es sein, dass nicht mehr alle Grenzwerte korrekt eingehalten werden. Bei der Abnahmeprüfung des Herstellers werden unter Umständen Parameter, die nicht zur ursprünglichen Anwendung gehören, nicht weiter geprüft oder korrekt eingestellt. Auch bei Neuanlagen kann es in Bezug auf die Definition der geplanten Anwendung dieser Röntgeneinrichtung zu Missverständnissen zwischen Vertrieb und zukünftigen Betreiber kommen. Das zeigt sich auch darin, dass der Mangel nicht nur bei wiederkehrenden Prüfungen, sondern auch bei Neugeräten festgestellt wurde.

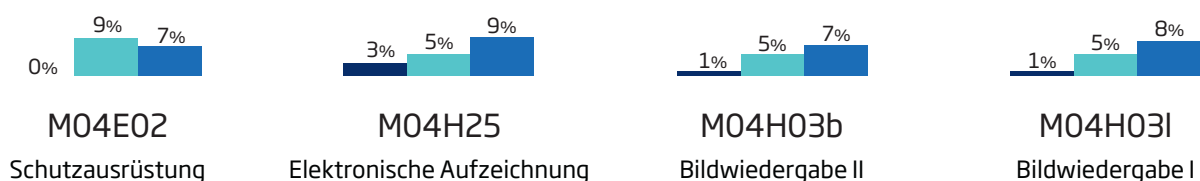
Abbildung 12

Da C-Bögen ebenfalls zu den Durchleuchtungsgeräten zählen, war für sie im Jahr 2023 analog zu den ortsfesten Durchleuchtungsgeräten die vor dem 31.12.2018 erstmals in Betrieb genommen wurden, diese Funktion ab dem 01.01.2023 erstmals gefordert. Mit der vierten Verordnung zur Änderung der Strahlenschutzverordnung vom 10.01.2024 wird diese Forderung für C-Bögen mit geringer Exposition wieder zurückgezogen. Der Mangel der Prüfposition „M03H25“ wurde bei 49 Geräten vorgefunden. Die Dokumentation der Patientenexposition ist dabei nichts Neues und wird schon seit Jahren durchgeführt, jedoch meist in analoger Form, bzw. von Hand in eine PC-Anwendung eingegeben. Neu ist die Forderung, dass die Röntgeneinrichtung diese Daten automatisch aufzeichnen muss.

An Bildwiedergabesystemen muss eine Abnahmeprüfung durchgeführt und protokolliert werden. Die Mängel der Prüfpositionen „M04H03I“ und „M04H03b“ wurden bei 38 bzw. 33 Geräten vorgefunden. Bei allen Anwendungen, bei denen therapierelevante Entscheidungen an Monitoren (Bildwiedergabesystemen) durchgeführt werden, muss sichergestellt werden, dass der Monitor die nötigen Qualitätsanforderungen erfüllt. Dies erfolgt, genau wie bei den Röntgengeräten, durch eine Abnahmeprüfung nach Inbetriebnahme oder wesentlichen Änderungen. Diese Abnahmeprüfung war bei älteren C-Bögen in den Mindestanforderungen nicht gefordert. Um diese Lücke in der Qualitätssicherung zu schließen, wird in der neuen SV-RL gefordert, dass die Befundqualität bei wiederkehrenden Prüfungen mittels eines Testbildes nachgewiesen

Anteil häufigster gefundener Mängel bei C-Bögen

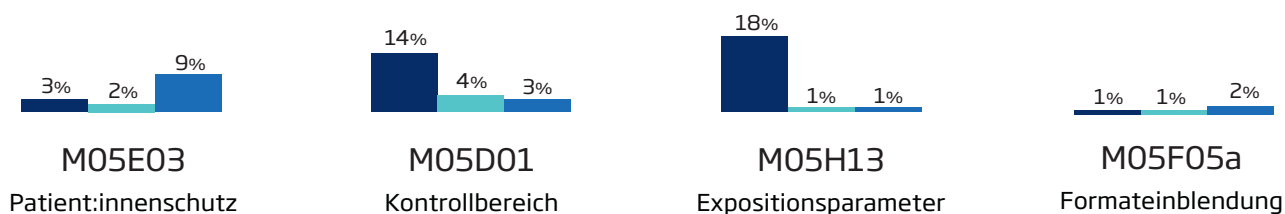
Abbildung 16  
Anteil häufigster gefundener Mängel bei Dental-Tubus-Geräten

Sachverständige überprüfen anhand einer Liste, ob die vorgeschriebene Patientenschutzmittel vorhanden sind. Angrenzende, strahlenempfindliche Organe sollen vor Streustrahlung geschützt. Der Mangel der Prüfposition „M05E03“ wurde bei 379 Geräten vorgefunden.

Eine sogenannte Bleischürze war bislang für intraorale Aufnahmen als Patientenschutz ausreichend. Durch eine Änderung der Sachverständigen-Prüfrichtlinie im Jahr 2020 ist nun ein Schutz für die strahlenempfindliche Schilddrüse erforderlich. Ein Schilddrüsenschutzschild kann die Schilddrüse effektiv vor Streustrahlung schützen. Dieser Schutzschild wird überwiegend verwendet, ist jedoch noch nicht in allen Praxen vorhanden. Der Mangel ist mit einem finanziellen Einsatz von unter 100 Euro leicht zu beheben.

Die Einrichtung, Abgrenzung und Kennzeichnung des Kontrollbereiches nach § 52 und § 53 StrlSchV muss vorhanden und ohne Mängel sein. Der Mangel der Prüfposition „M05D01“ wurde bei 207 Geräten vorgefunden.

Die Kennzeichnung des Kontrollbereiches wird mit den Worten „Kein Zutritt – Röntgen“ durch ein Schild an der Tür oder direkt am Röntgenstrahler vorgenommen, ggf. ergänzt um eine Abstandsvorgabe von 1,5 Metern. Bei Neueinrichtungen von Zahnarztpraxen wird die Beschriftung aller Räumlichkeiten oft zuletzt vorgenommen. Renovierungsarbeiten führen dazu, dass die Beschriftung bei Wiederholungsprüfungen fehlt. Der Mangel lässt sich sehr leicht beheben. Eine Gefährdung des bedienenden Personals oder weiterer Personen ist unwahrscheinlich.

malig relevant. Ein Mangel der Prüfposition „M05H13“ wurde bei 139 Geräte vorgefunden.

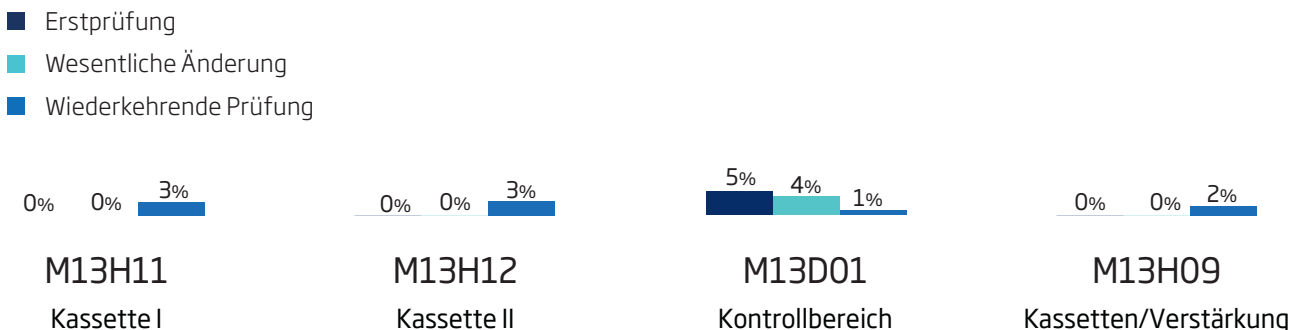
Bei digitalen Speicherfolien- und analogen Film-Folien-Systemen muss der Kassettenbestand hinsichtlich Artefaktfreiheit und Gleichförmigkeit geprüft werden. Der Mangel der Prüfposition „M13H11“ wurde bei 56 Geräten vorgefunden. Zusätzlich müssen analoge Film-Foliensysteme auf Anpressung des Films an die Verstärkerfolien geprüft werden. Der Mangel der Prüfposition „M13H12“ wurde bei 54 Geräten vorgefunden.

Sowohl Folien bei einem analogen Film-Folien-System als auch Speicherfolien bei einem Digital-System sind Verschleißartikel und unterliegen der Alterung. Durch die ständige Nutzung können Kratzer, Knicke oder Schmutzablagerungen auftreten, welche dann als Störstellen (Artefakte) auf den Patientenaufnahmen zu sehen sind und schlimmstenfalls zu einer Fehldiagnose führen können. Damit die gesamte Aufnahmekette geprüft wird, ist gemäß Qualitätssicherungs-Richtlinie (QS-RL) drei Jahre nach der erstmaligen Inbetriebnahme und danach jährlich eine homogene Röntgenaufnahme anzufertigen und auf Artefakte zu untersuchen.

Die Einrichtung, Abgrenzung und Kennzeichnung des Kontrollbereichs nach § 52 und § 53 StrISchV muss ohne Mängel sein. Der Mangel der Prüfposition „M13D01“, die mit der Prüfposition „M05D01“ bei den Dental-Tubus-Geräten vergleichbar ist, wurde bei 55 Panoramaschichtaufnahmegeräten festgestellt.

Abbildung 18  
Anteil häufigster gefundener Mängel bei Panoramaschichtaufnahmegeräten
