Röntgenreport 2022

Mängelstatistik unabhängig geprüfter Röntgeneinrichtungen

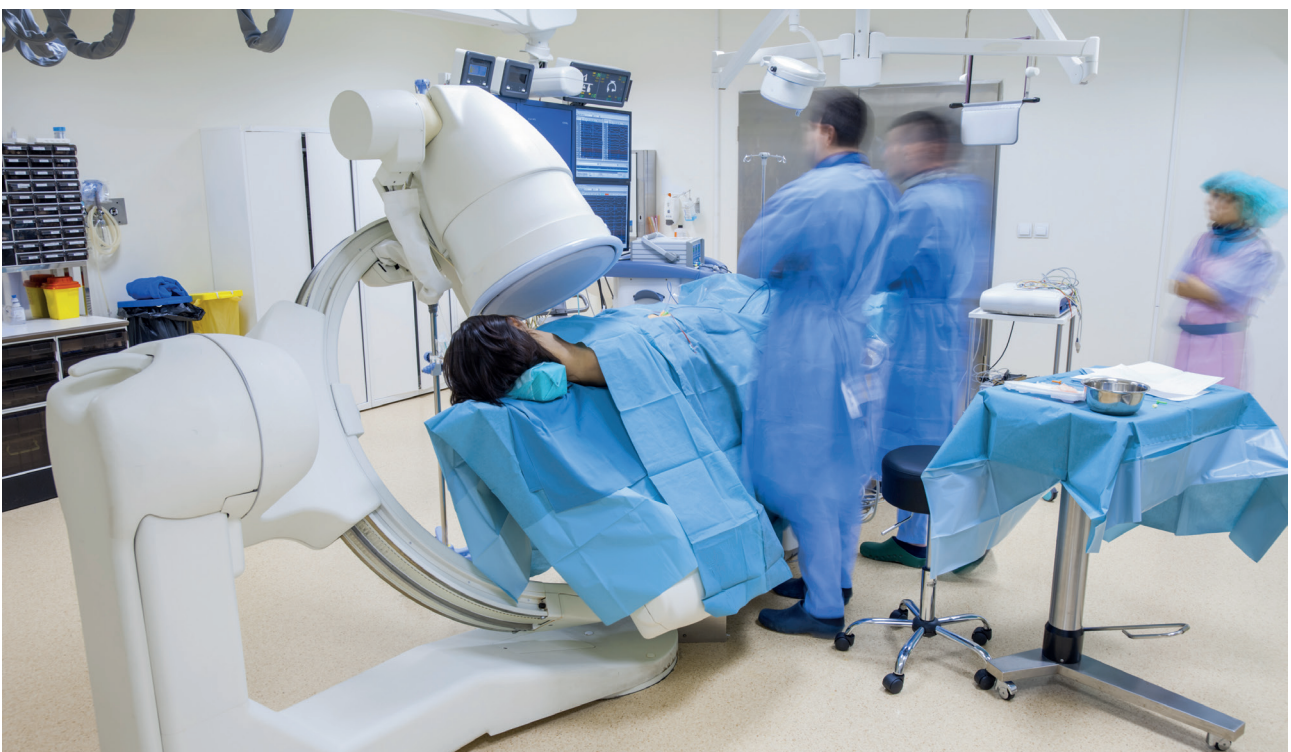
An einem Untersuchungsgerät muss ein ausreichender Streustrahlenschutz vorhanden sein. Der Mangel der Prüfposition „M03E06“ wurde bei 25 Geräten vorgefunden.

Beim Röntgen eines Patienten entsteht neben der zur Diagnose wichtigen Nutzstrahlung auch vom Patienten gestreute Röntgenstrahlung, welche den Untersucher schädigt, wenn dieser sich nicht durch genügend Abstand oder durch einen baulich vorhandenen Strahlenschutz schützen kann. Um dem Anwender, der sich direkt am Patienten aufhalten muss, größtmög-

lichen Schutz gegen Röntgenstrahlung zu bieten, sind an einem fest montierten Untersuchungsgerät Schutzvorrichtungen vorhanden. Da moderne mobile chirurgische Bildverstärker (C-Bögen) einerseits immer leistungsfähiger werden und andererseits viel flexibler einsetzbar sind, werden heutzutage viele Untersuchungen von der Radiologie in den Operationsaal (OP) verlagert. Ein mobiler C-Bogen bietet aber keinerlei Schutz vor Streustrahlung. Dieser Schutz muss zusätzlich geschaffen werden, zum Beispiel durch am OP-Tisch befestigte Bleilamellen, durch fahrbare Schutzkanzeln oder durch an der Decke hängende Strahlenschutzscheiben. Da es in einem Operationssaal keine standardisierten Strahlenschutzvorrichtungen gibt, muss für jeden Saal und jedes Anwendungsgebiet ein individuell gestalteter Strahlenschutz konzipiert werden, was manchmal zu Fehlern in der Ausführung führt und auch Neuanlagen betrifft, wie man in Abbildung 4 erkennen kann.

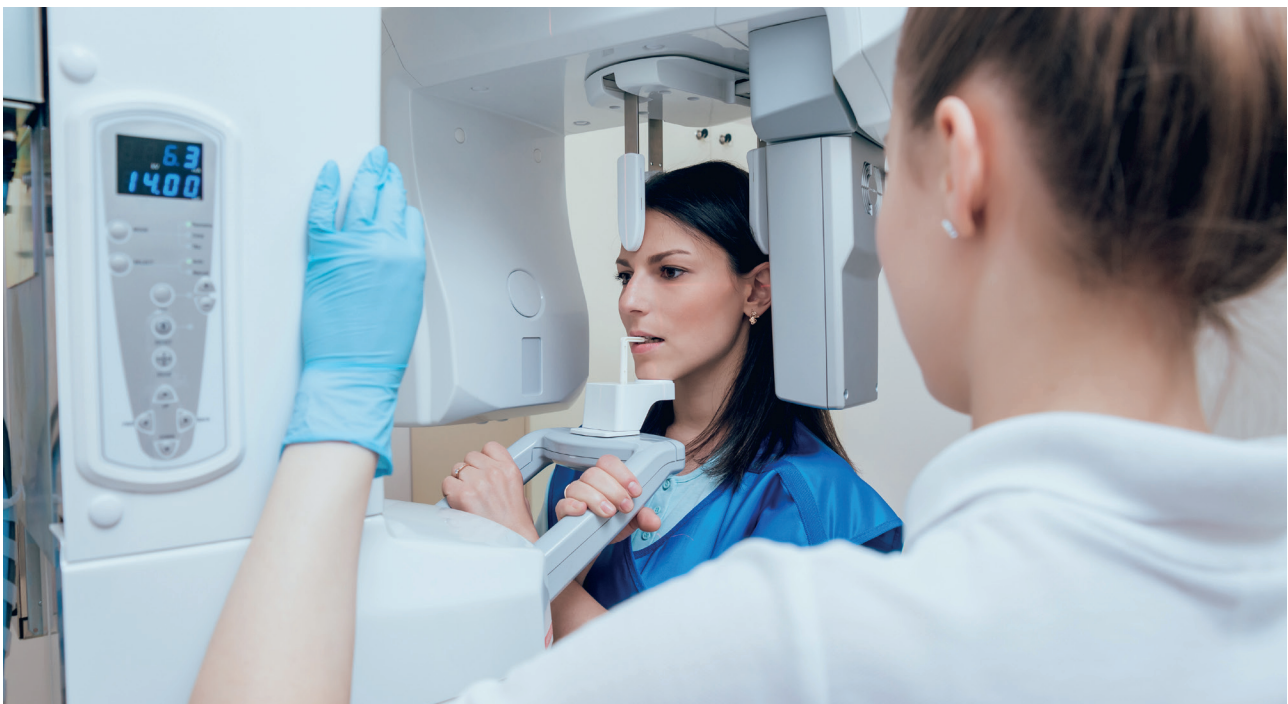
Die Einrichtung, Abgrenzung und Kennzeichnung des Kontrollbereichs nach § 52 und § 53 StrlSchV muss ohne Mängel sein. Der Mangel der Prüfposition „M13D01“, die mit der Prüfposition „M05D01“ bei den Dental-Tubus-Geräten vergleichbar ist, wurde bei 40 Panoramaschichtaufnahmegeräten festgestellt.

Die Kennzeichnung des Kontrollbereichs wird mit den Worten „Kein Zutritt -Röntgen“ durch ein Schild an der Tür vorgenommen. Bei Neueinrichtungen von Zahnarztpraxen wird die Beschriftung aller Räumlichkeiten oft zuletzt vorgenommen. Renovierungsarbeiten führen dazu, dass die Beschriftung bei Wiederholungsprüfungen fehlt. Der Mangel lässt sich sehr leicht beheben. Eine Gefährdung des bedienenden Personals oder anderer Personen ist unwahrscheinlich.
